I Congreso EECN
Edificios Energía Casi Nula
Madrid, 7-8 Mayo 2012

La importancia del hueco en la fachada.

Puerto Chico se mueve
rehabilitación energética en edificios de los 60.

Q-21 arquitectura - Kömmerling

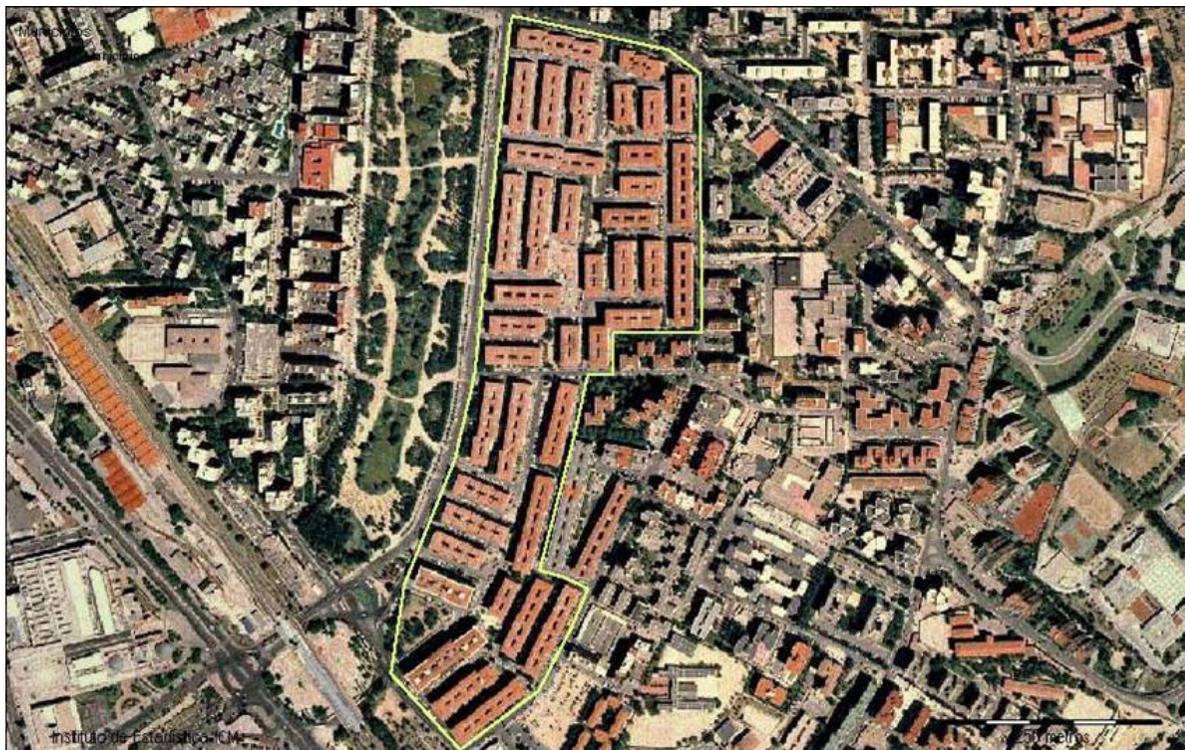
FOTO AÉREA DEL BARRIO: Más de 190 comunidades de propietarios

- **Es una zona urbana de muy elevada densidad** (133 viv./ha, más 4200 en total).
- **Son viviendas con superficies muy pequeñas** (52 m² útiles).
- **Son edificios construidos con materiales e instalaciones de escasa calidad.**

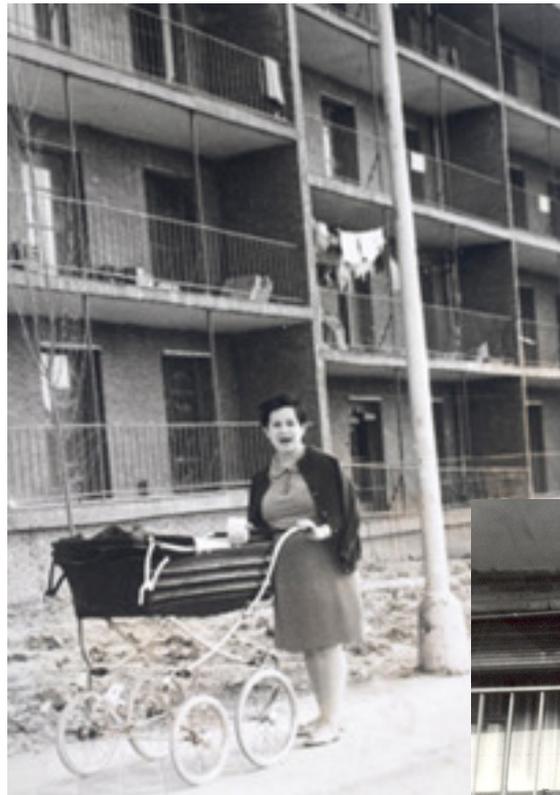
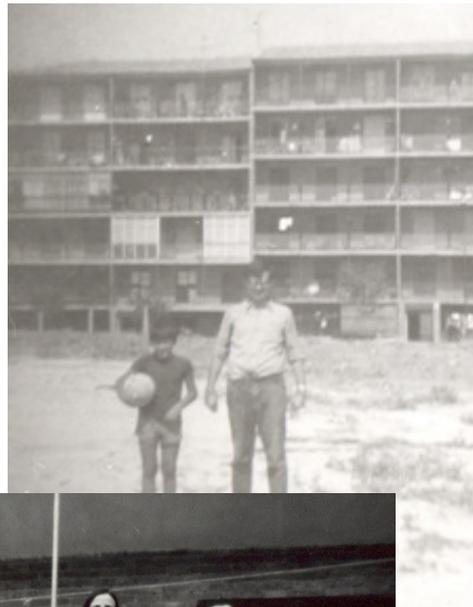
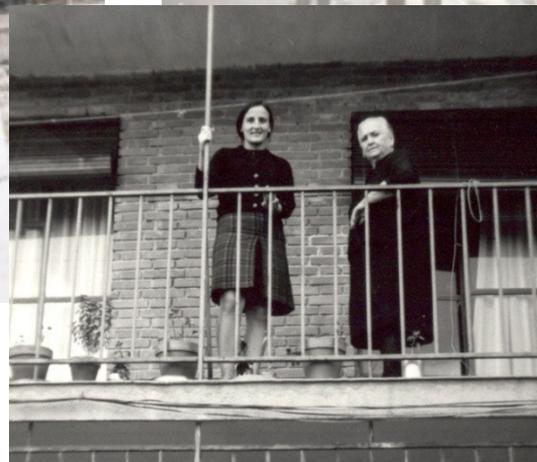
LOS CERRAMIENTOS DE TERRAZAS

La existencia de unas terrazas de gran superficie en proporción al resto de la vivienda, hizo que proliferasen descontroladamente **cerramientos de muy diversa índole y, a menudo, de pésima calidad**, de forma desorganizada, sin reglas ni criterios técnicos.

Con ello los usuarios obtenían mayor número de habitaciones, pero **la imagen urbana del barrio se deterioraba progresivamente**.

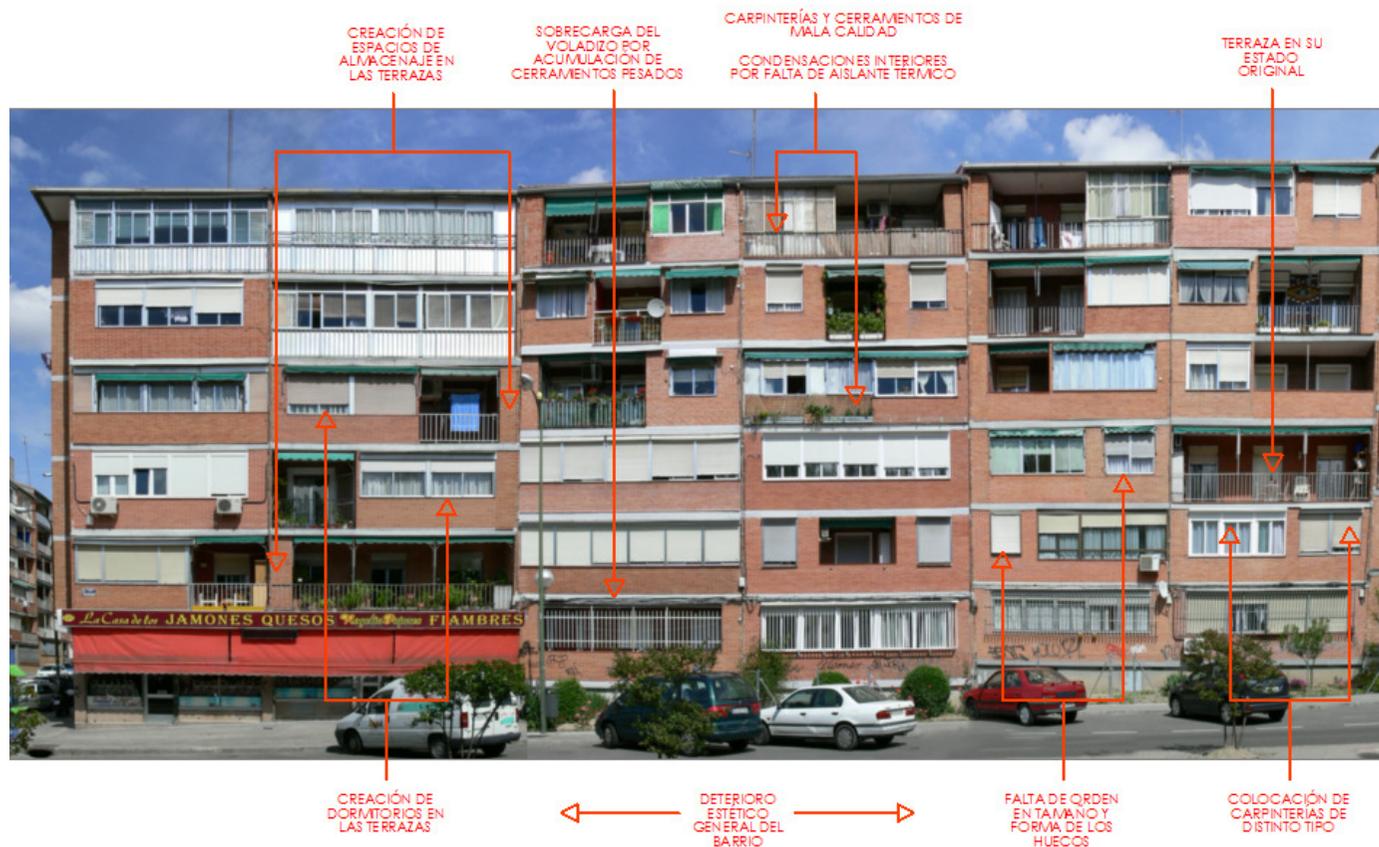
PROBLEMAS DERIVADOS DEL CERRAMIENTO DE LAS TERRAZAS

- **Deterioro de la imagen** de la Colonia
- **Cerramientos de mala calidad**, sin aislamiento térmico: filtraciones y condensaciones.
- **Creación de espacios interiores**, oscuros y mal ventilados
- **Sobrecarga del voladizo de las terrazas** debido a los cerramientos pesados de ladrillo.

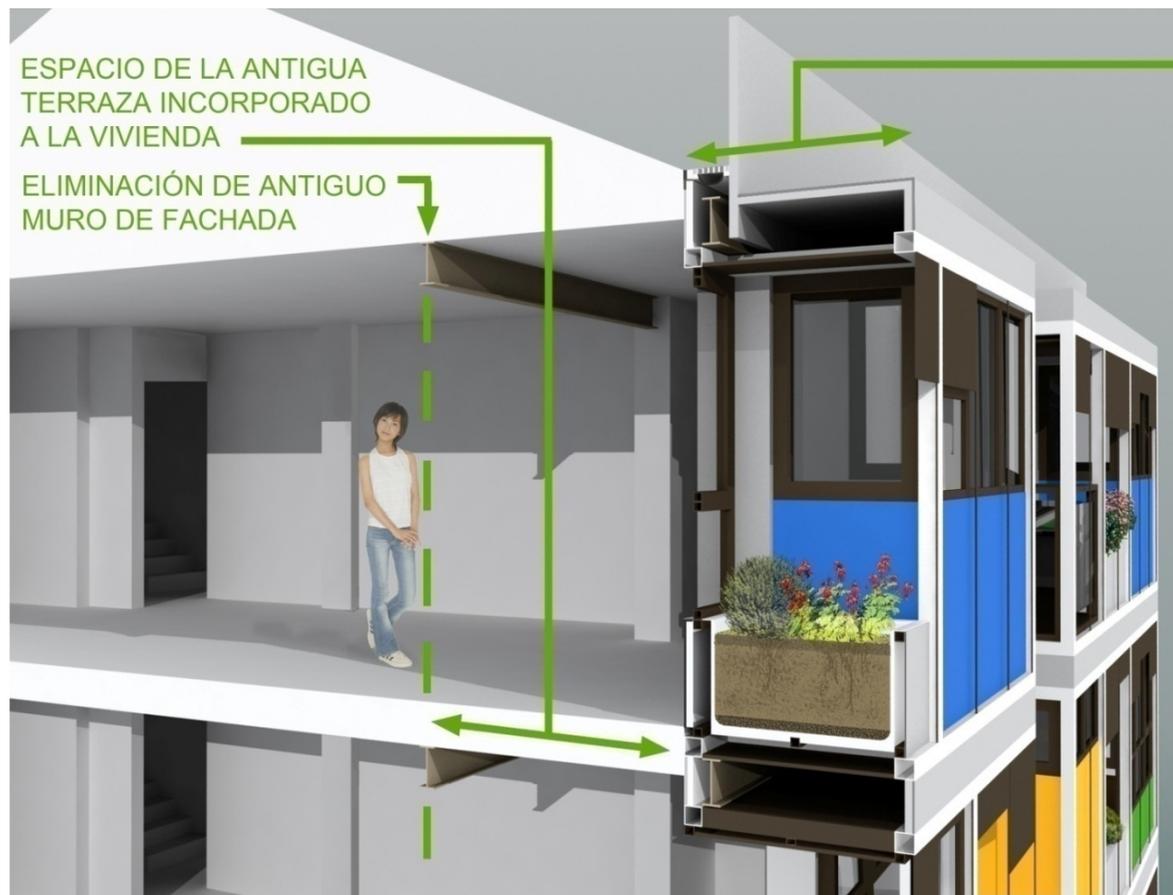
REHABILITACIÓN SOSTENIBLE ESTANDARIZADA

ESPACIO DE AMPLIACIÓN
DE LAS VIVIENDAS:
1.2 m de ancho

El proyecto opera con los siguientes mecanismos:

1. **Ampliación de las viviendas por fachada**, con el fin de renovar la imagen urbana de los edificios e introducir criterios de sostenibilidad energética.
2. **Empleo de procesos constructivos estandarizados e industrializados**, con el fin de conseguir un resultado flexible, un "sistema abierto" fácilmente manipulable por el usuario y por lo tanto, con capacidad de cambio.

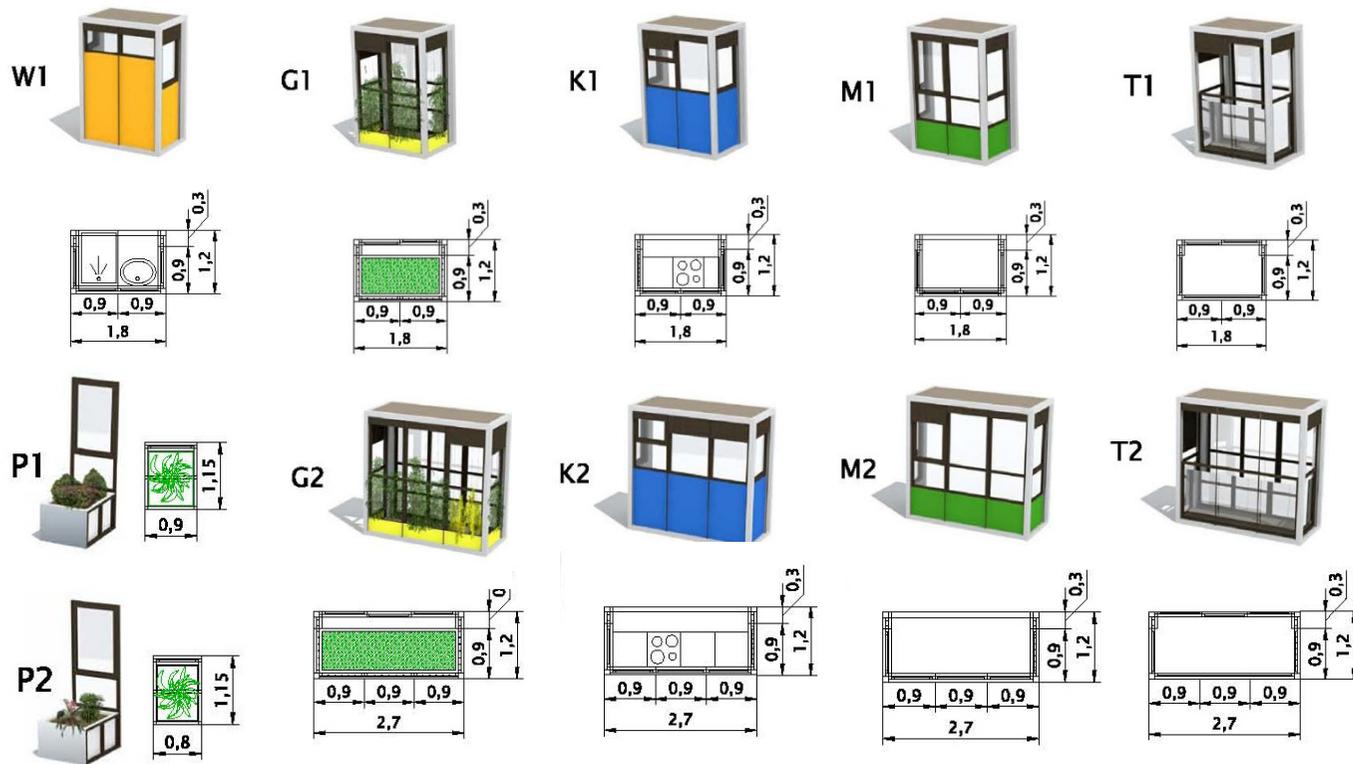
CATÁLOGO DE UNIDADES 3D A ELEGIR POR EL USUARIO

La ampliación de las viviendas se realiza mediante el **montaje de unas unidades 3D**, cabinas, de dimensiones muy reducidas (1.8x1.2m y 2.7x1.2m) pero que sirven para equipar las viviendas.

Las cabinas, montadas mediante grúas, se complementan con unas unidades intermedias, jardineras, que aseguran la ventilación adecuada de los espacios interiores.

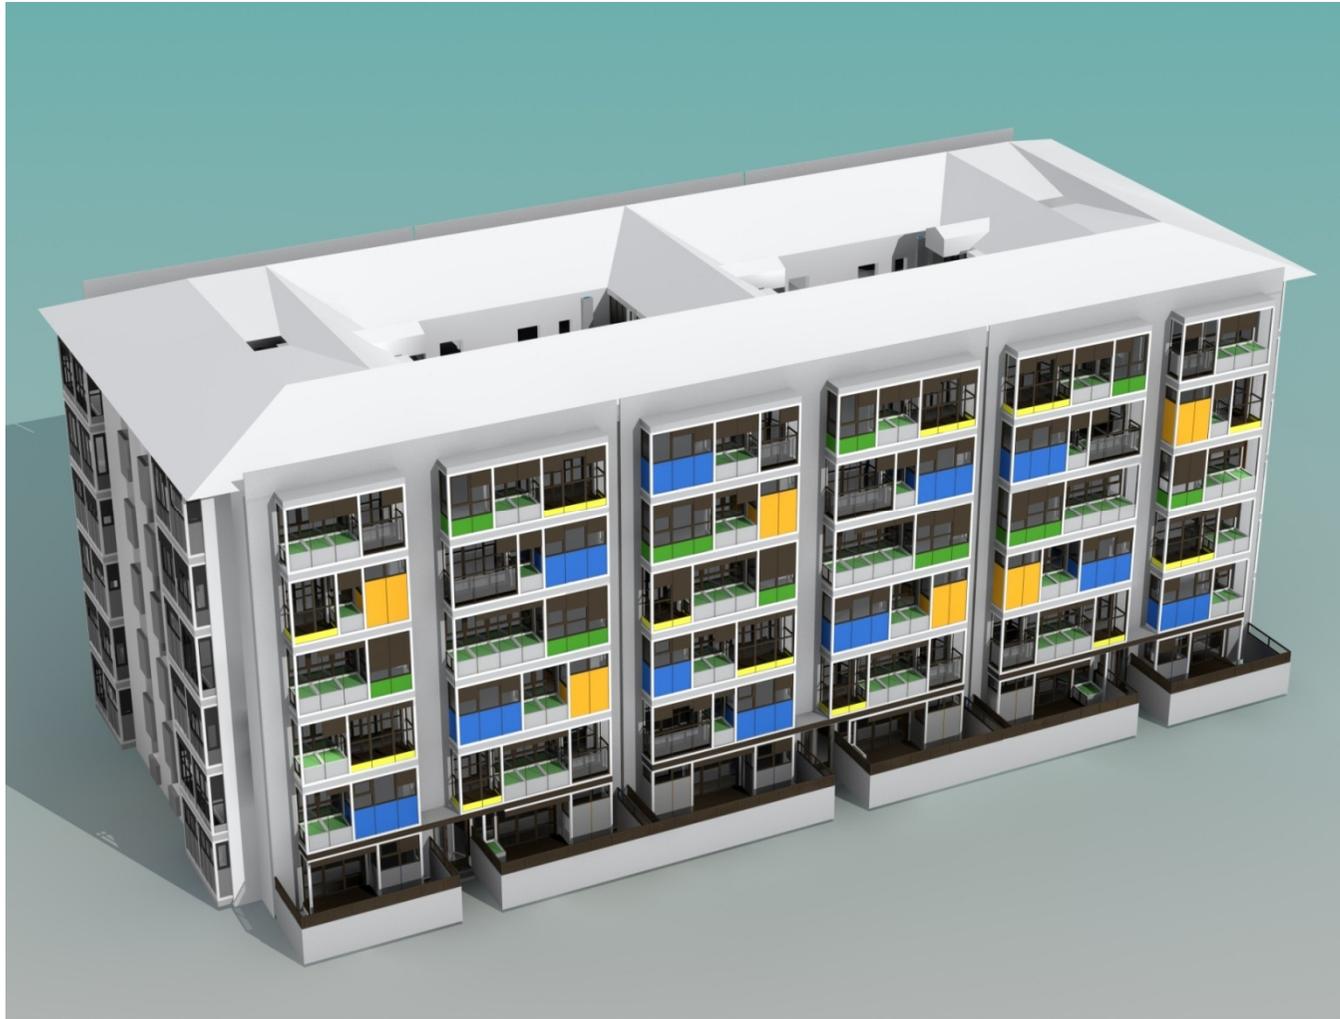
FASE 1:

1. Nueva estructura adosada a la fachada existente
2. Nuevas instalaciones situadas en la fachada

FASE 2:

1. Colocación de los componentes equipados 3D colgados de la nueva estructura.
2. Eliminación del muro de carga de la fachada original para crear espacios continuos y diáfanos.

FASE 3:

1. Fachada completa con los componentes 3D equipados, renovación de la piel del edificio.

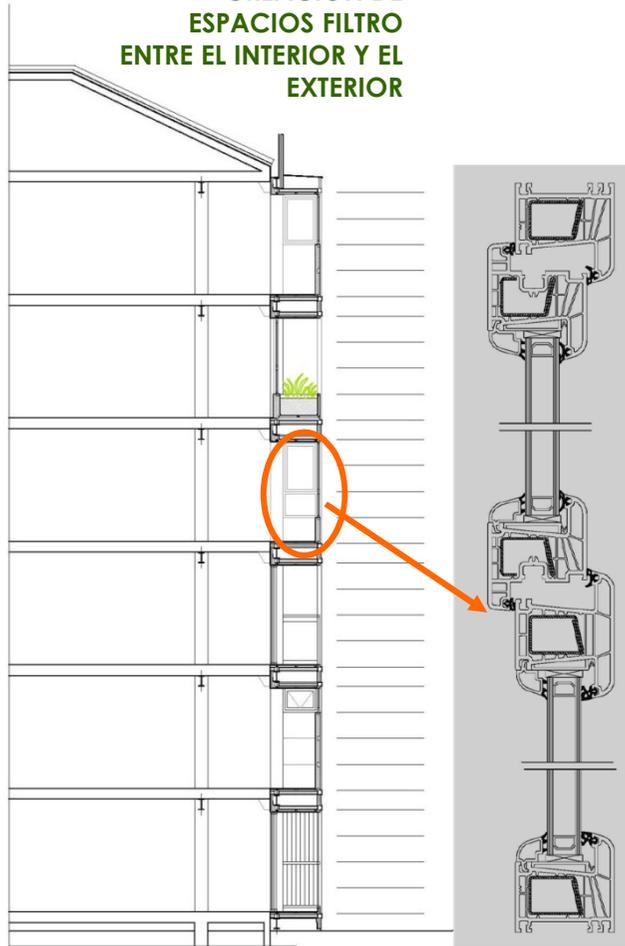
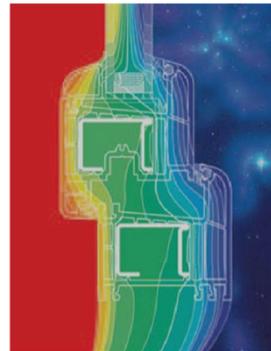
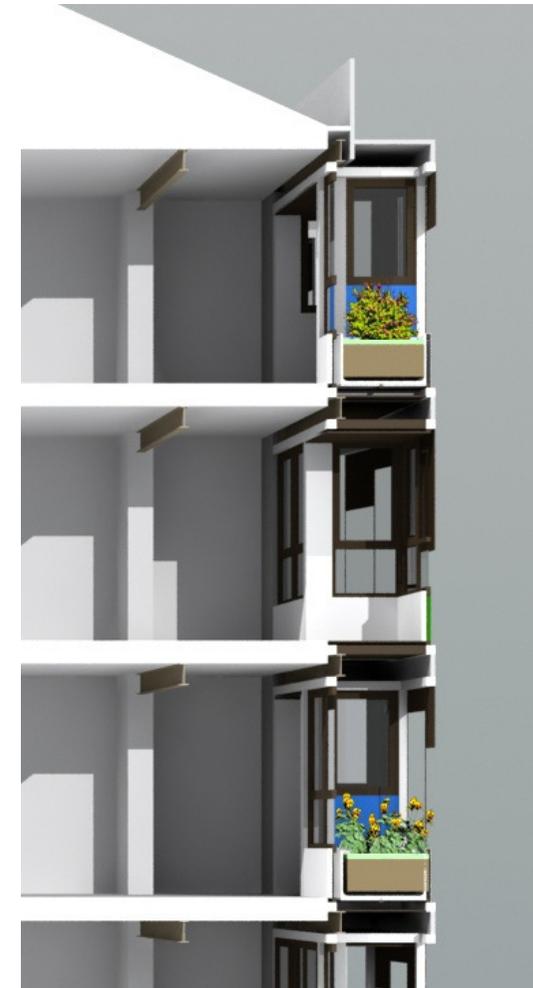
CREACIÓN DE
ESPACIOS FILTRO
ENTRE EL INTERIOR Y EL
EXTERIOR

LOS HUECOS EN FACHADA:

En Puerto Chico las viviendas orientadas a norte carecen totalmente de soleamiento.

Es imprescindible colocar carpinterías de muy alta calidad que compensen las carencias del diseño original y orientación de los edificios.

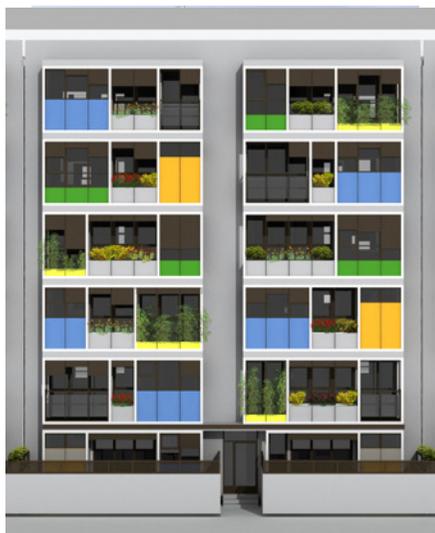
SITUACIÓN 3: FACHADA PROPUESTA CON LA INTERVENCIÓN

FACHADA EXT	CERRAM. OPACOS		HUECOS	
<i>Orientación</i>	<i>Superficie (m2)</i>	<i>Transmitancia térmica U (W/m2 k)</i>	<i>Superficie (m2)</i>	<i>Transmitancia térmica U (W/m2 k)</i>
<i>E</i>	125.97	0.22	134.31	1.3
<i>O</i>	150.24	0.22	159.40	1.3
PATIOS	CERRAM. OPACOS		HUECOS	
<i>Orientación</i>	<i>Superficie (m2)</i>	<i>Transmitancia térmica U (W/m2 k)</i>	<i>Superficie (m2)</i>	<i>Transmitancia térmica U (W/m2 k)</i>
<i>N</i>	63.4	0.36	-	-
<i>S</i>	63.4	0.36	5.4	1.3
<i>E</i>	177.04	0.36	18.96	1.3
<i>O</i>	177.04	0.36	18.96	1.3

La **fachada propuesta** con la intervención está formada por unos módulos 3D industrializados de ampliación de las viviendas, que mediante un **cerramiento ligero de construcción en seco, materiales especializados** y adecuados a su función consigue altos rendimientos energéticos con espesores mucho menores. Las carpinterías propuestas son el **perfil Eurofutur de Kömmerling con un vidrio Guardian sun 4/16/4 Float claro**.

- Aumentando los aislamientos de toda la envolvente se reducen las pérdidas 73.11%
- Las carpinterías reducen un 33.71%, por lo que son de vital importancia para conseguir edificios eficientes.

- Con la intervención propuesta se mejoran los resultados respecto a un edificio que se limite a cumplir el CTE, obteniendo transmitancias térmicas menores y pérdidas negativas.
