II Congreso EECN
Edificios Energía Casi Nula
Madrid, 6-7 Mayo 2014

REHABILITACIÓN ENERGÉTICA DE UN EDIFICIO ADMINISTRATIVO EN MÁLAGA

- Pau Casaldaliga, arquitecto responsable
de investigación Pich-Aguilera Architects

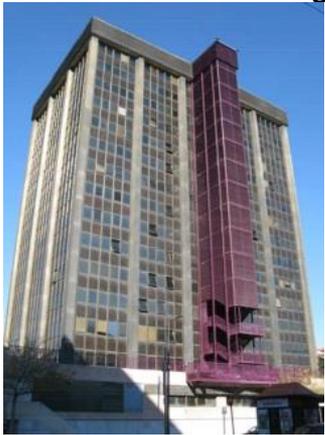
Fachada Sur

- Una escalera metálica exterior de evacuación sobresale notablemente en el centro de la fachada sur.
- Los cerramientos del inmueble consisten en:
 - - Fachadas mayormente opacas a base de muros aplacados con piedra en planta baja

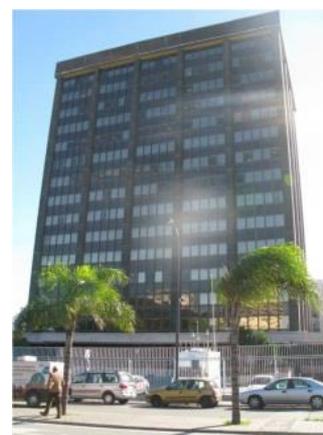
Fachada Norte

- El edificio actual consiste en un volumen prismático exento de 14 plantas sobre un zócalo de una planta, con uso principal administrativo.
- El acceso se produce en la fachada norte del mismo.

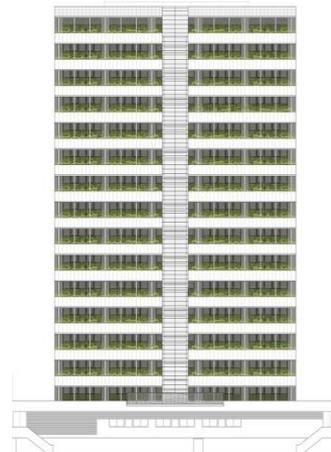
Fachada nueva

Para la fachada Sur se propone una estructura auto portante anexa a la fachada que funciona como protector solar, integrada con células fotovoltaicas y jardineras hidropónicas en cada uno de sus elementos.

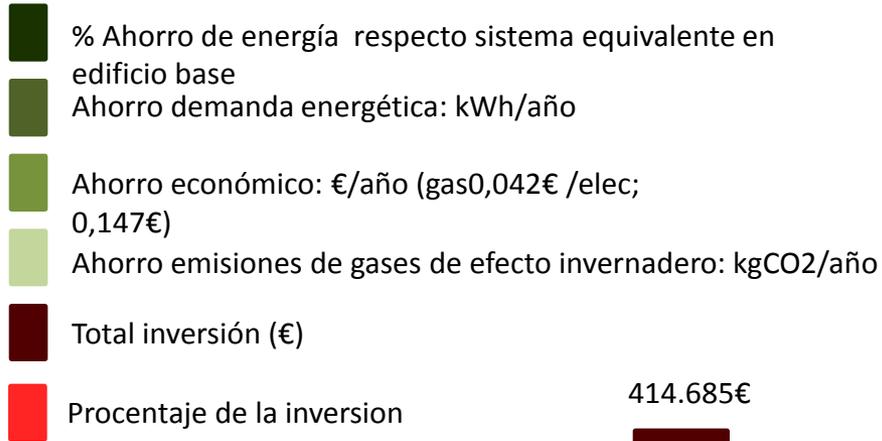
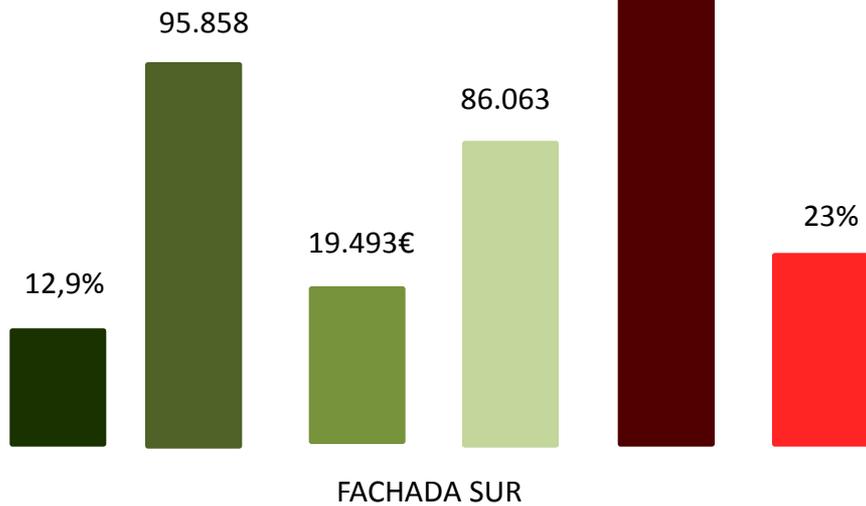
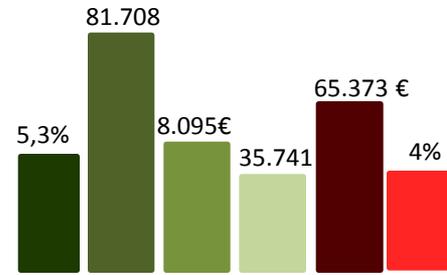
Sistemas de super lamas fotovoltaicas con vegetación y estructura de soporte y mantenimiento

PROTECCIÓN SOLAR
Las super-lamas evitan la radiación directa de la fachada sur durante la mayor parte del año, a excepción de algunas horas de los meses de invierno.

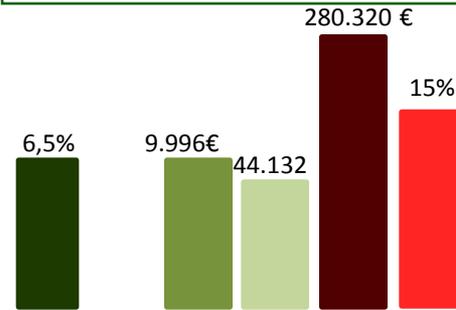
Instalacion fotovoltaica Remate metalico parte inferior de lamas fotovoltaicas

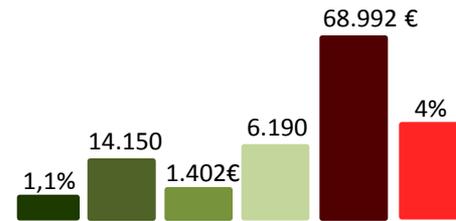
Sistemas de espejos y Sistemas de jardineras

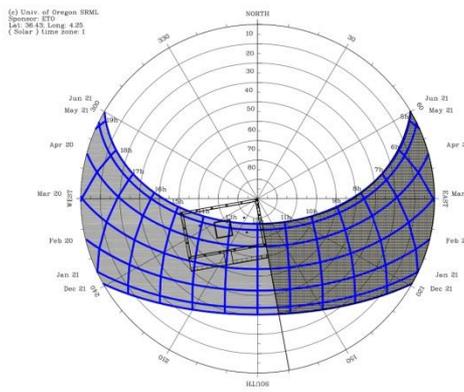
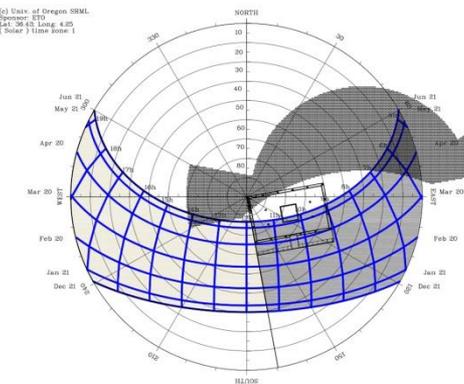
Fachada este antigua

Fachada este nueva

FACHADA ESTE: Dada la incidencia rasante de los rayos de sol, perpendiculares en planta a estas fachadas, se ha optado por diseñar un filtro continuo, que reduzca significativamente la radiación solar a la vez que conserve las vistas de las oficinas hacia el exterior.

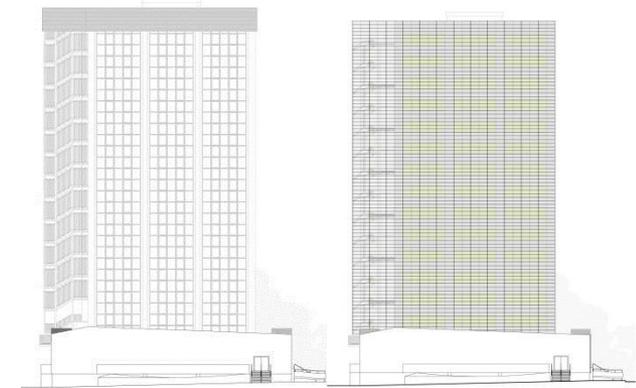
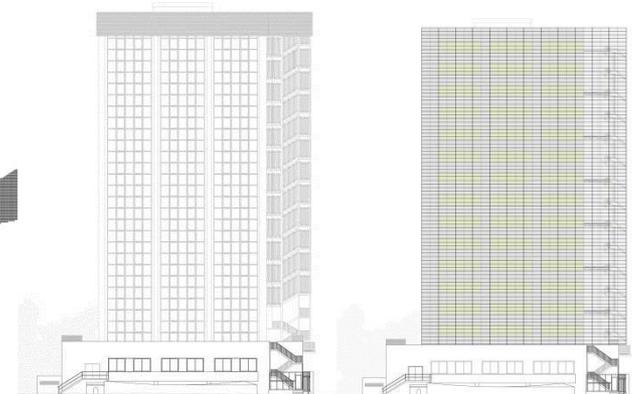
Fachada oeste antigua

Fachada oeste nueva

FACHADA OESTE: La solución técnica se compone de:

- Bandejas horizontales de chapa de aluminio deployé colgadas.
- Montantes verticales de aluminio anodizado anclados a los montantes verticales de la fachada existente situados cada 125cm.

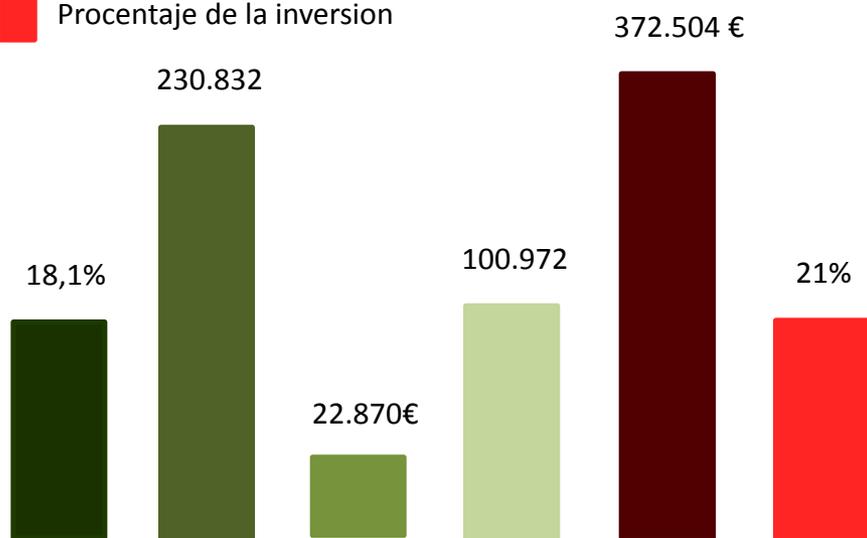
FACHADA ESTE Y OESTE

Sistemas de bandejas metálicas (aluminio anodizado) deployee disueltas sobre fachada

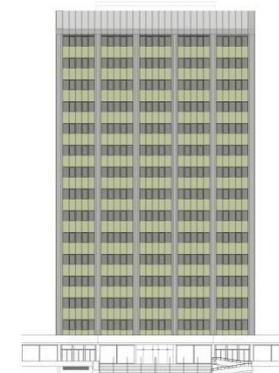
Fachada nueva

Para bloquear la radiación rasante proveniente de noreste y noroeste, se han diseñado lamas verticales de aluminio, como extensión de los montantes de la fachada existente.

Dichas lamas consisten en perfiles extraídos de aluminio anodizado de 60cm de profundidad

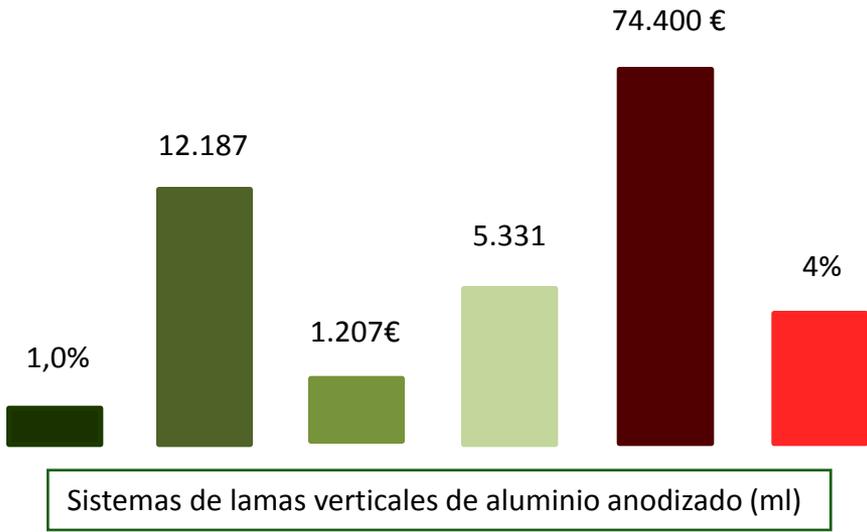
FACHADA NORTE

Sistemas de lamas verticales de aluminio anodizado (ml)

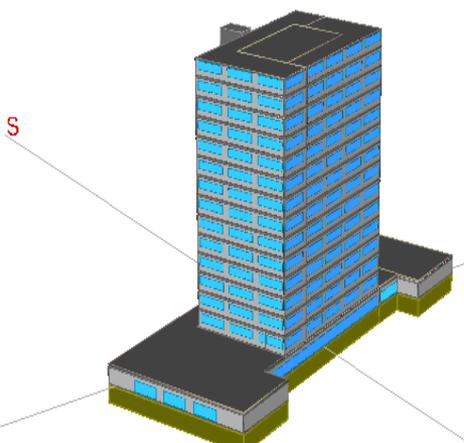
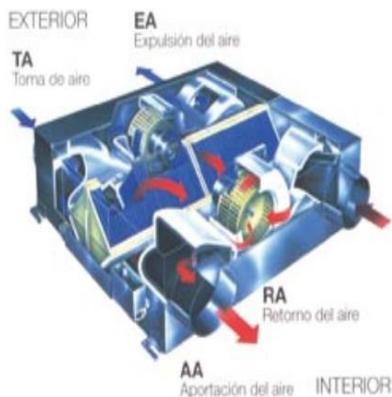
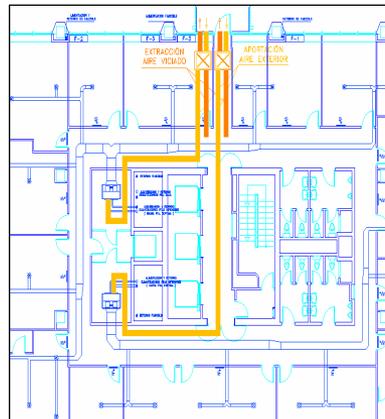
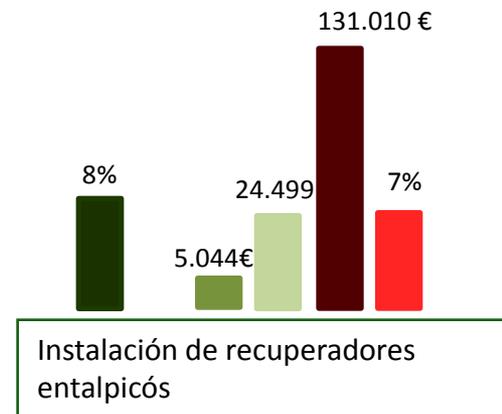
INSTALACIÓN DE RECUPERADORES ENTÁLPICOS CON FREE-COOLING

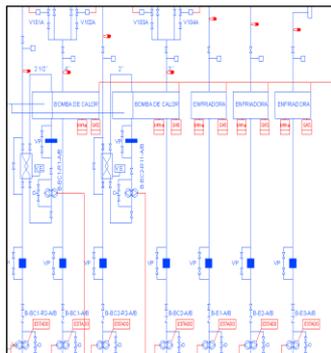
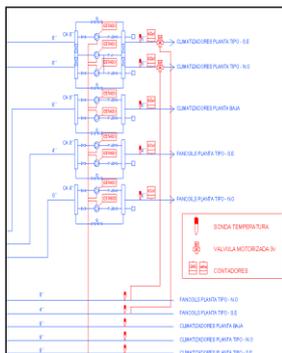
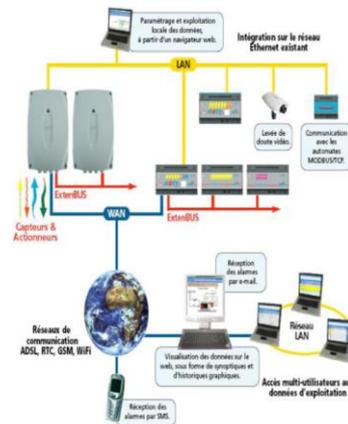
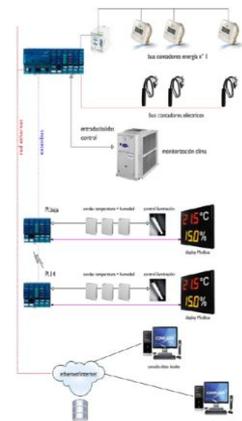
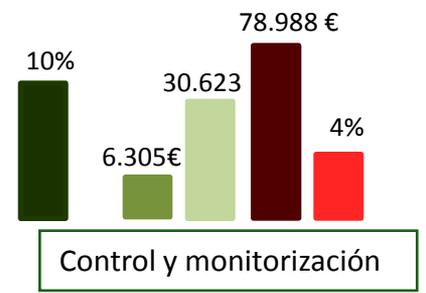
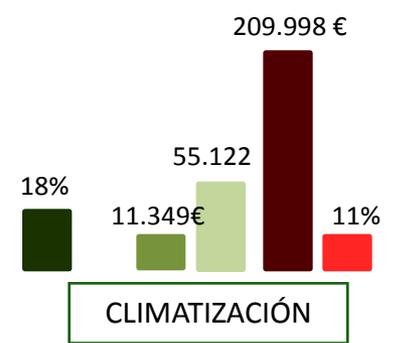
IMPLANTACIÓN DEL SISTEMA DE CONTROL Y GESTIÓN DE LOS CONSUMOS ENERGÉTICOS

- CONTADORES DE ENERGÍA
- ANALIZADOR DE REDES SQUID
- UNIDADES DE TELEGESTIÓN

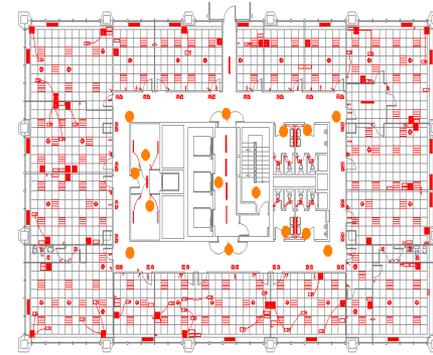
Planta tipo

Incorporación de sensores crepusculares para aprovechamiento de luz natural.

- 42 sensores crepusculares por planta
- Regulación y control mediante un sistema de gestión centralizado

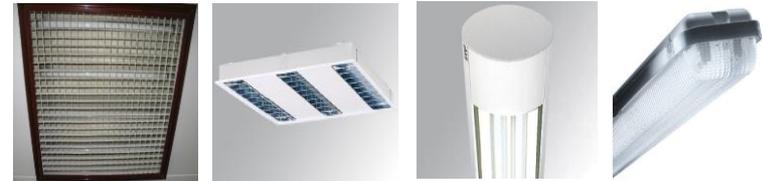
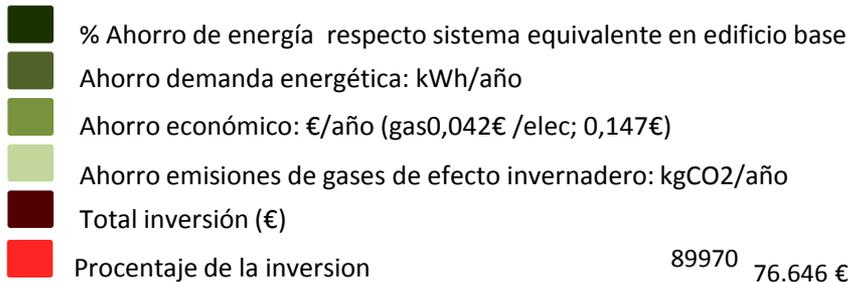
Incorporación de sistemas de regulación y control en las zonas de transito o poco uso (lavabos, almacenes, garaje,...)

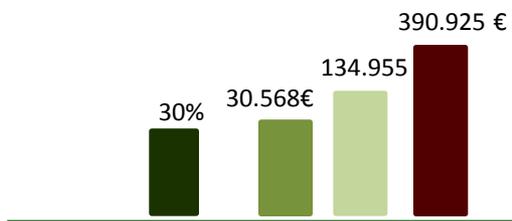
Incorporación de sistemas de regulación y control para el aprovechamiento de la luz natural

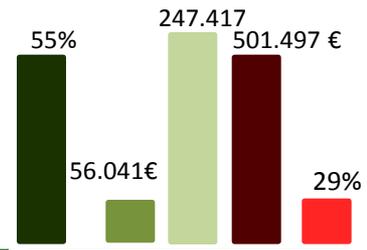
ILUMINACIÓN

Sustitución luminaria con tipo de fluorescente actual por T5 y balastro magnético por electrónico, y sustitución de luminaria incandescencia del garaje por LEDs, y sustitución de bombillas de incandescencia por FCL
