Premio “La Mejor Obra de 2014”
“REHABILITACIÓN INTEGRAL
DEL PUENTE CRISTO DEL AMOR,
MARBELLA”
C.I.M.A.

Concurso “La Mejor Obra Sika 2015”

REHABILITACIÓN INTEGRAL DEL PUENTE CRISTO DEL AMOR, MARBELLA C.I.M.A.

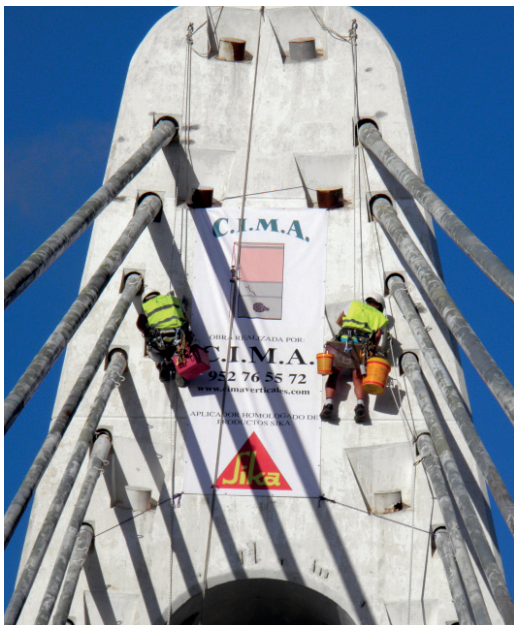
Se trata de un puente atirantado formado por un pylon central de hormigón armado ligeramente desplazado e inclinado de 40m de altura y 38 tirantes de cables de acero protegidos por tubos de acero galvanizado que sustentan un tablero de 105m de longitud y 10m de anchura.

Es una estructura de hormigón armado cuyos paramentos presentan un ensuciamiento y desprendimiento generalizado del antiguo revestimiento, debido al envejecimiento natural, contaminación, salitres y condiciones meteorológicas.

Se aprecian, además, numerosas fisuras, grietas y desprendimiento del recubrimiento de la armadura debido a la oxidación de la misma. Ancladas al pylon, existen varias placas de anclaje que se encuentran en un avanzado estado de oxidación.

Los tirantes, elementos que van desde el tablero del puente hasta el pylon, están protegidos mediante tubos de acero galvanizado que presentan un desprendimiento generalizado del revestimiento decorativo por falta de adherencia, oxidaciones superficiales e incluso perforaciones debido a corrosión puntual.

Las cabezas de anclajes, elementos de unión de los tirantes al tablero y pylon, fabricados en acero, se encuentran en un fuerte estado de oxidación.
