MasterProtect 8000 CI

Agente inhibidor de corrosión
de aplicación superficial para
la reparación y protección
de estructuras afectadas

Agente inhibidor de corrosión monocomponente, basado en organosilanos, para la reparación de estructuras de hormigón armado afectadas por corrosión y la protección de estructuras de nueva construcción.

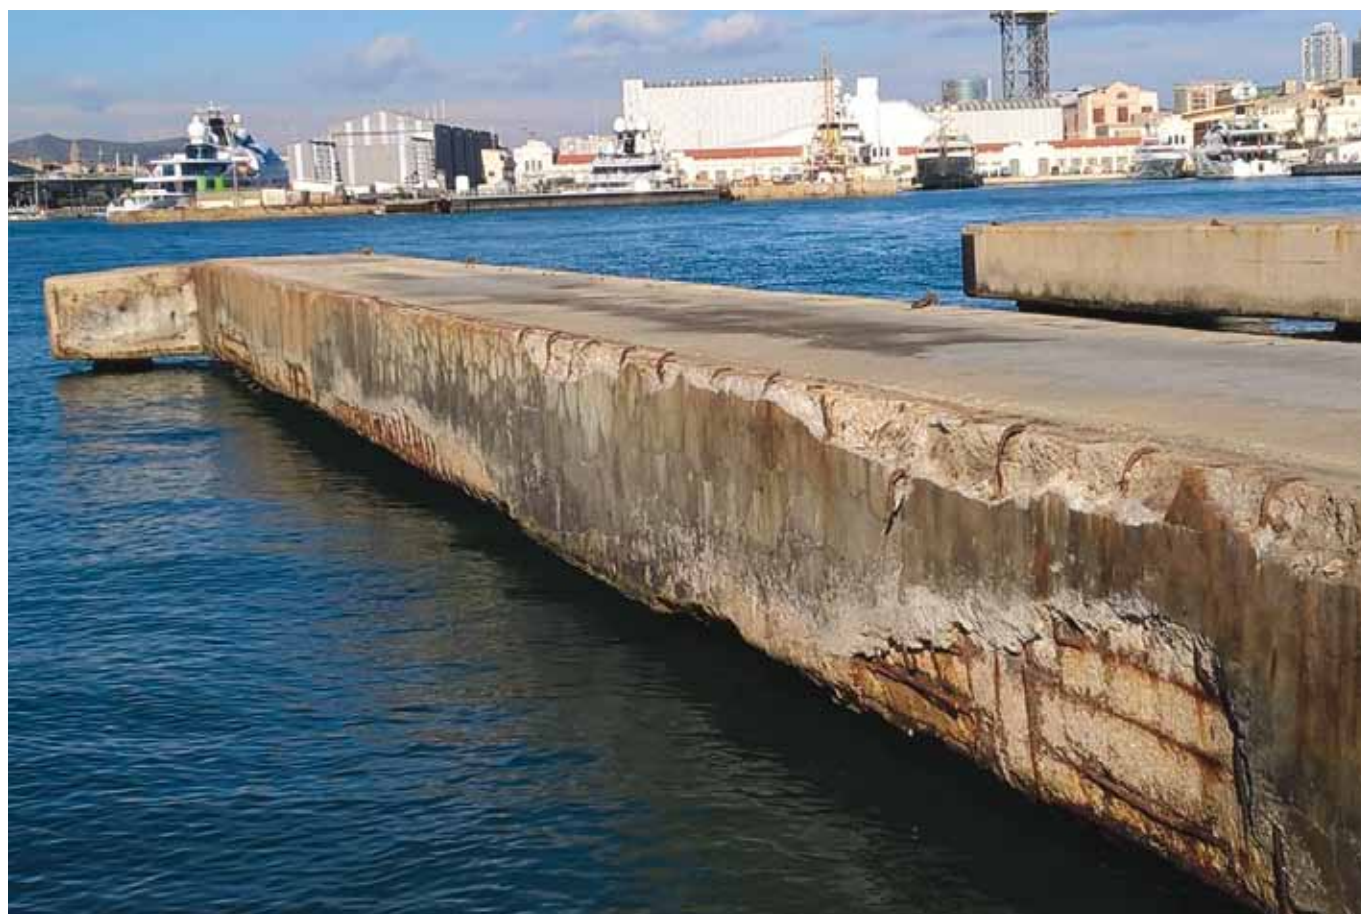
En el hormigón armado, la afectación por corrosión consiste en la oxidación de sus armaduras. Cuando las armaduras están afectadas por corrosión, experimentan una expansión volumétrica que acaba por reventar el recubrimiento de hormigón, provocando la total pérdida de adherencia con las barras y en consecuencia, la pérdida del monolitismo entre la matriz de hormigón y las armaduras de refuerzo.

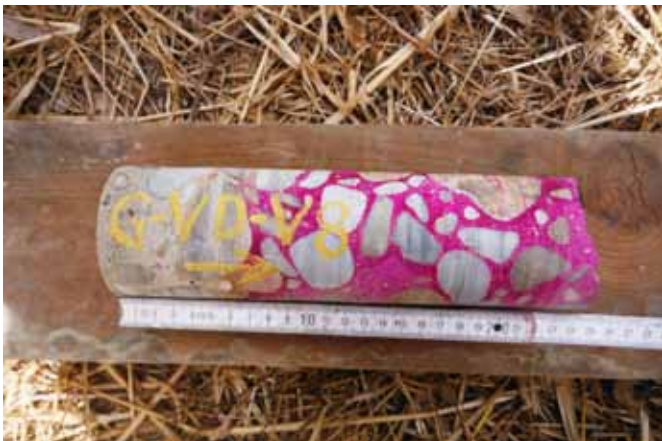
Test de la fenolftaleína para determinar el frente de carbonatación. El hormigón que no se tiñe de rosa al aplicar el indicador está afectado por carbonatación

La carbonatación es el proceso por el cual el CO_2 de la atmósfera reacciona con la cal libre del hormigón, que es la responsable del efecto pasivador de armaduras. La

carbonatación provoca el descenso del pH de la matriz de hormigón y de este modo, las armaduras dejan de estar protegidas frente a la corrosión. Se trata de un proceso que evoluciona desde la superficie hacia el interior, que alcanza el nivel crítico cuando el frente de carbonatación penetra hasta llegar a la armadura. Llegada esta situación, se pierde el estado de pasivación para dar inicio al ataque por corrosión.

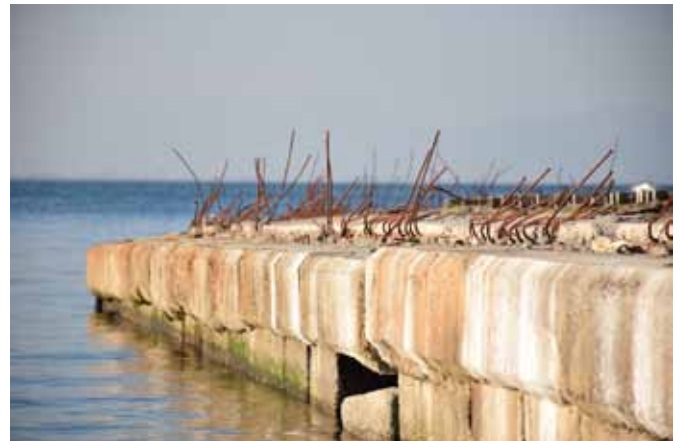
El ión cloruro actúa como activador instantáneo de la corrosión del hormigón armado. Su mera presencia es suficiente para activar este proceso patológico con independencia del estado del hormigón y su espesor de recubrimiento. Los cloruros están presentes en ambientes marinos, zonas costeras y entornos industriales, pero también en áreas donde se usen sales de deshielo. En todas estas situaciones, el riesgo de corrosión se considera extremadamente elevado porque la corrosión activada por cloruros evoluciona muy rápidamente y con mucha intensidad.

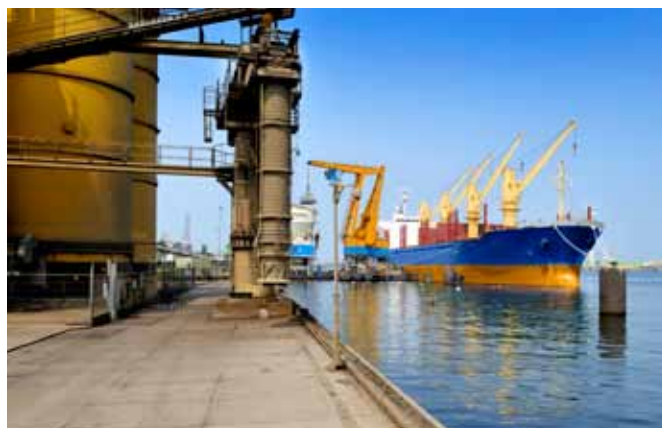
Puertos y otras estructuras marítimas como muelles y espigones, en especial en las zonas de impacto directo con las olas.

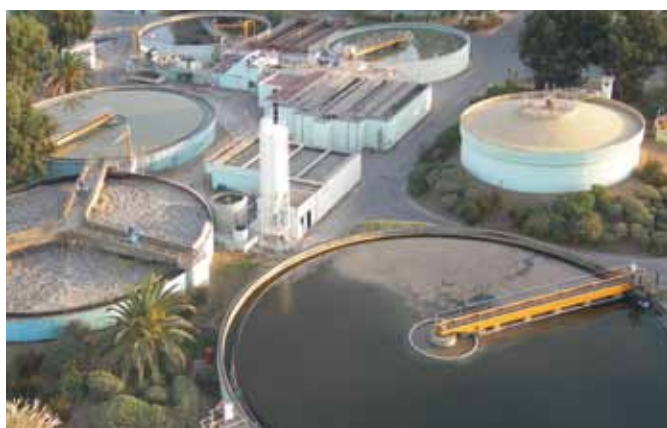
Estructuras sometidas a humedad permanente, como depuradoras o plantas de tratamiento de agua.

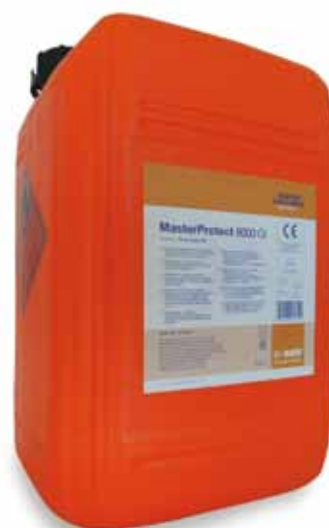
CE	
PCI Augsburg GmbH Piccardstraße 11 D-86159 Augsburg 09 DE0402/01-1119-CPR-1193	
UNE EN 1504 - 2 MasterProtect 8000 CI Impregnación hidrófoba	
Grado de penetración:	Clase II > 10 mm
Absorción de agua y resistencia a los álcalis:	Conforme
- Grado de absorción (AR)	< 7,5% en comparación a una muestra no tratada
- Grado de absorción (AR alk)	< 10% después de inmersión en solución alcalina
Velocidad de desecación	Conforme Clase II > 10 mm
Reacción al fuego	Clase F
Sustancias peligrosas	Cumple con 5.4

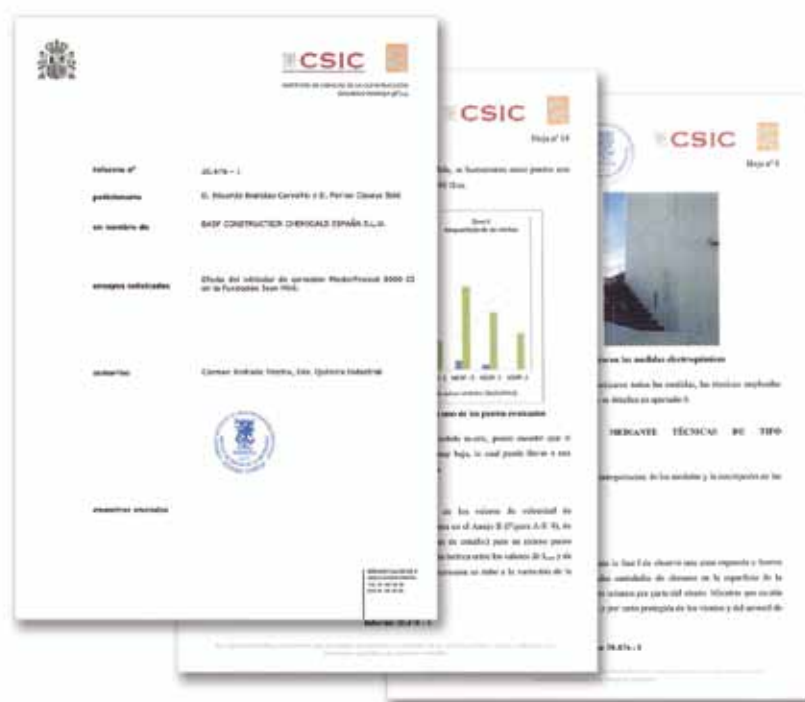
Los resultados de las lecturas en todas las edades han confirmado que el tratamiento con MasterProtect 8000 CI tiene una durabilidad de por lo menos 10 años, manteniendo la estructura por debajo del Límite de Corrosión. A estos 10 años de durabilidad confirmada deberían sumarse los años adicionales en los que la estructura no sufrirá daños visibles por corrosión por el hecho de seguir en condiciones de pasivación, y que se estiman en por lo menos 10 años más.

El informe N° 20.489-II realizado por el IETcc describe la realización de estas mediciones y los resultados obtenidos.

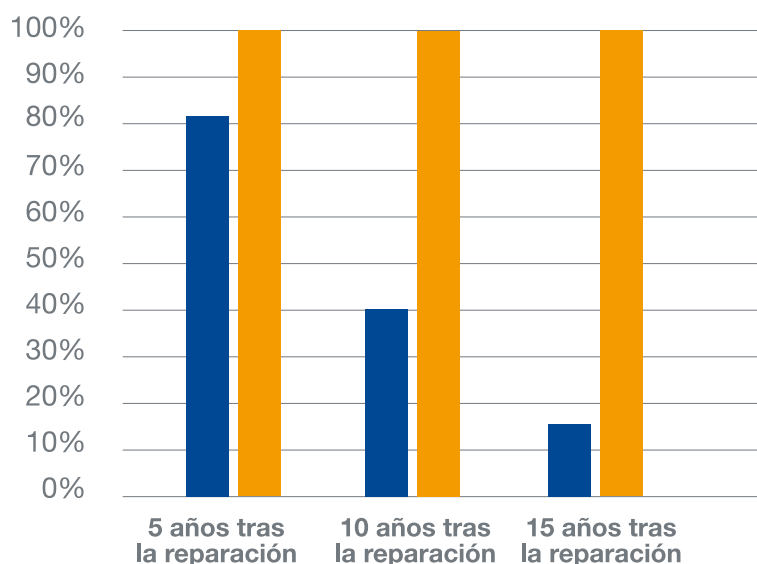
Durabilidad expresada en % de casos reales analizados en los que la reparación efectuada permanece efectiva

■ Reparación convencional con mortero (estadísticas publicadas por CONREPNET a partir del estudio de casos reales).

■ Reparación con MasterProtect 8000 CI (a partir de estudios externos realizados por el IETcc y la monitorización de estructuras reales tratadas).

Los estudios externos realizados por el IETcc confirman que la reparación de estructuras con MasterProtect 8000 CI es hasta un 50% más durable que la reparación convencional con mortero.

■ Las estadísticas publicadas por CONREPNET indican que solamente el 40% de las estructuras reparadas por el método convencional con mortero siguen en buen estado después de 10 años.

■ Los estudios externos realizados por el IETcc y la monitorización en el tiempo de casos reales, confirman que las estructuras tratadas con MasterProtect 8000 CI permanecen en estado de pasivación en el 100% de los casos por lo menos hasta después de 10 años tras su aplicación. En consecuencia, se puede garantizar su durabilidad por 15 años antes de la aparición de daños visibles por corrosión (en las mismas condiciones de exposición).

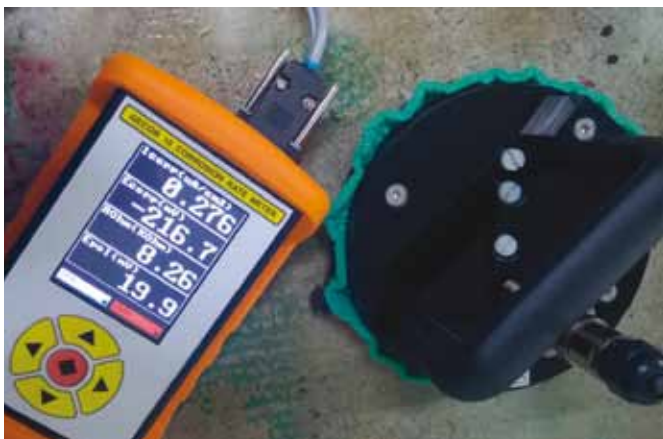
A partir de la interpretación de los resultados de velocidad de corrosión ($\mu\text{A}/\text{cm}^2$) obtenidos en las lecturas es posible diagnosticar el estado de la estructura, hacer previsiones temporales hasta la aparición de los daños visibles y definir los niveles de riesgo.

Interpretación de los resultados de las mediciones de corrosión (con equipo Gecor)

Velocidad de corrosión $\mu\text{A}/\text{cm}^2$ (lectura obtenida)	Grado de afectación por corrosión	Previsión hasta observar daño visible
> 1,0	Severo	< 2 años
0,5 - 1,0	Moderado	de 2 - 5 años
0,1 - 0,5	Leve	de 5 - 10 años
< 0,1	Sin afectación (pasivado)	> 10 años

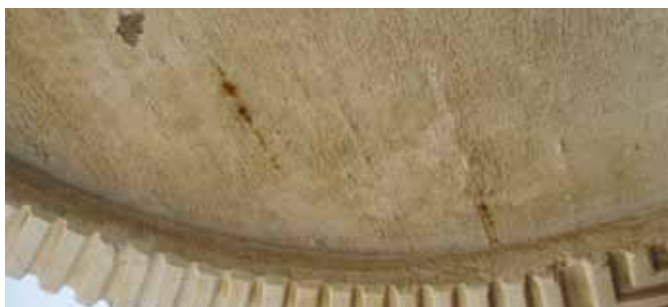
Marcas de óxido

La aparición de manchas y marcas de color rojizo en la superficie de hormigón son los indicadores visuales más prematuros que confirman corrosión. Estas manchas son los productos de la oxidación del acero disueltos en agua que llegan a migrar hasta la parte superficial. En este estadio la armadura ya está perdiendo sección pero la expansión de ésta aún no ha provocado la rotura del recubrimiento de hormigón y es una situación ideal para el tratamiento de inhibición preventivo.

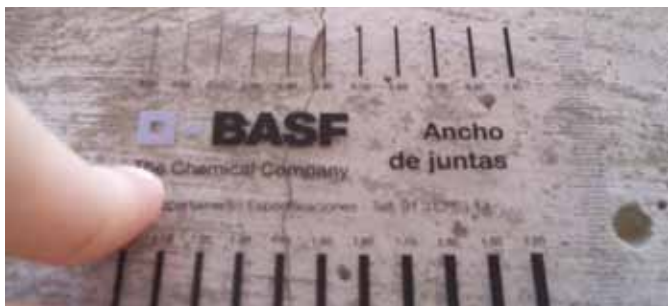
Fisuras

El aumento de volumen de las armaduras embebidas en el hormigón comienza a producir daño visible manifestado en forma de leve fisuración, generalmente dispuestas en paralelo. Esta es la fase previa a la aparición de grietas de mayor anchura y desprendimientos. En este estado de corrosión, aún es posible aplicar tratamientos preventivos de inhibición pero si se deja avanzar la patología durante más tiempo aparecerán daños que pueden afectar la estabilidad estructural.

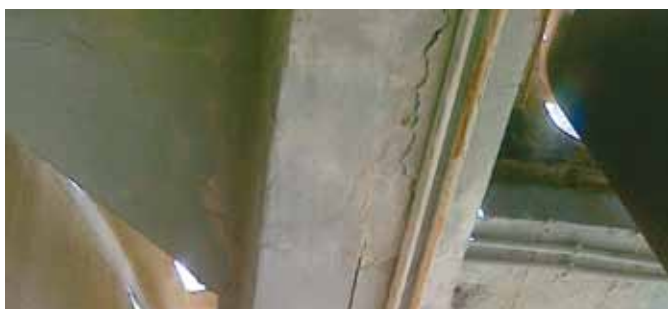
Grietas

En fases más avanzadas de propagación, la expansión de volumen de las armaduras como consecuencia de su oxidación provoca la fracturación del hormigón en todo su espesor, observándose grietas alienadas con las barras. En este caso se requiere un estudio estructural adecuado para conocer el riesgo de estabilidad y en cualquier caso, aun siendo posible aplicar MasterProtect 8000 CI, estas grietas deberán ser debidamente tratadas y reparadas.

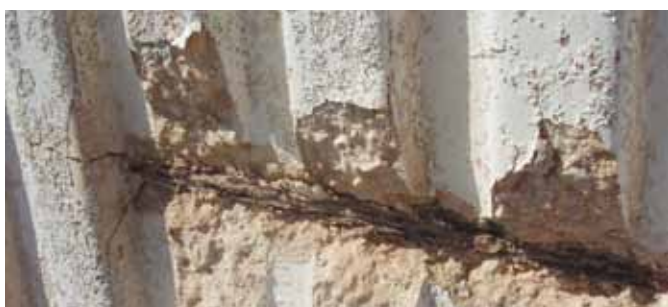
Desprendimientos

Cuando se observan desprendimientos y roturas del recubrimiento de hormigón que deja a la vista la armadura oxidada, los daños causados por la corrosión ya se consideran de alta afectación estructural. Si solamente se observan desconches leves y puntuales, es posible reparar con MasterProtect 8000 CI, recomponiendo previamente los desprendimientos con mortero de reparación estructural, y aplicando el inhibidor de corrosión en las zonas que aún no muestran daño visible.

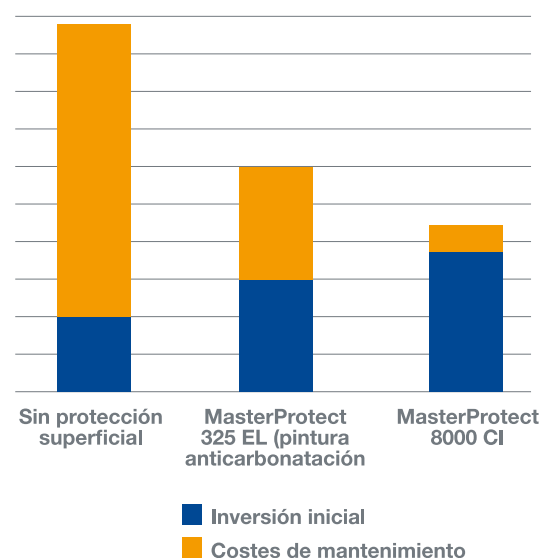
Comparativa de Costes de Servicio totales en una estructura de nueva construcción con una Vida Útil especificada de 60 años

La herramienta LCCA considera tanto los costes de construcción como los futuros costes de mantenimiento para el cálculo del Coste Total de Servicio, y permite la comparación entre diferentes métodos y tratamientos.

MasterProtect 8000 CI puede emplearse en estructuras de hormigón armado de nueva construcción para prolongar su durabilidad. Se aplica como acabado superficial, para incrementar la protección frente al ataque por corrosión. A pesar de representar un ligero incremento en la inversión inicial en el momento de la construcción, el tratamiento en obra nueva con MasterProtect 8000 CI es altamente rentable cuando se consideran además los costes de mantenimiento previstos.

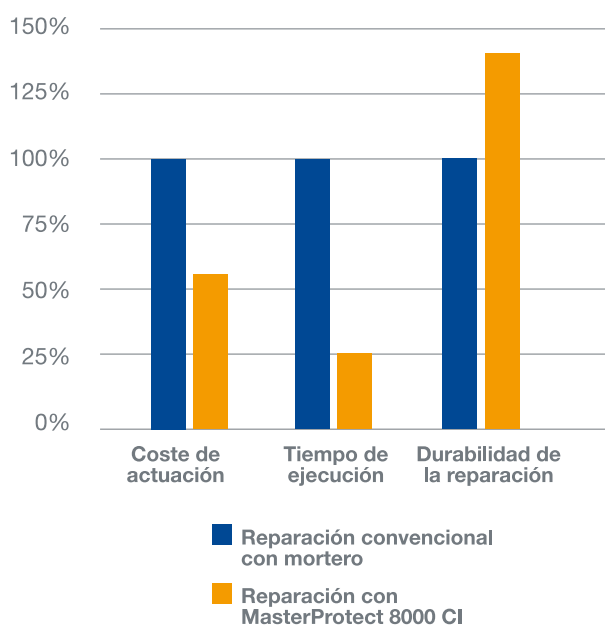
Comparativa relativa de costes, plazos de ejecución y durabilidad entre diferentes métodos de reparación

Comparativamente a los métodos de reparación convencionales con morteros de reparación, la reparación con MasterProtect 8000 CI de estructuras afectadas por corrosión resulta mucho más económica y rápida porque requiere menos medios auxiliares y más simples, con la mitad de mano de obra, no precisa de un tratamiento de soporte muy complejo, los rendimientos de aplicación son hasta 4 veces superiores y no genera residuos que implican gastos de gestión. Además, estudios externos han demostrado que la durabilidad de las reparaciones con MasterProtect 8000 CI son hasta un 50% más durables que las reparaciones convencionales con mortero.

La combinación de diferentes métodos de reparación según el grado de afectación variable en diferentes zonas de una misma estructura permite optimizar el Coste de Intervención aportando una durabilidad superior y acortando el plazo de ejecución y de puesta en servicio.

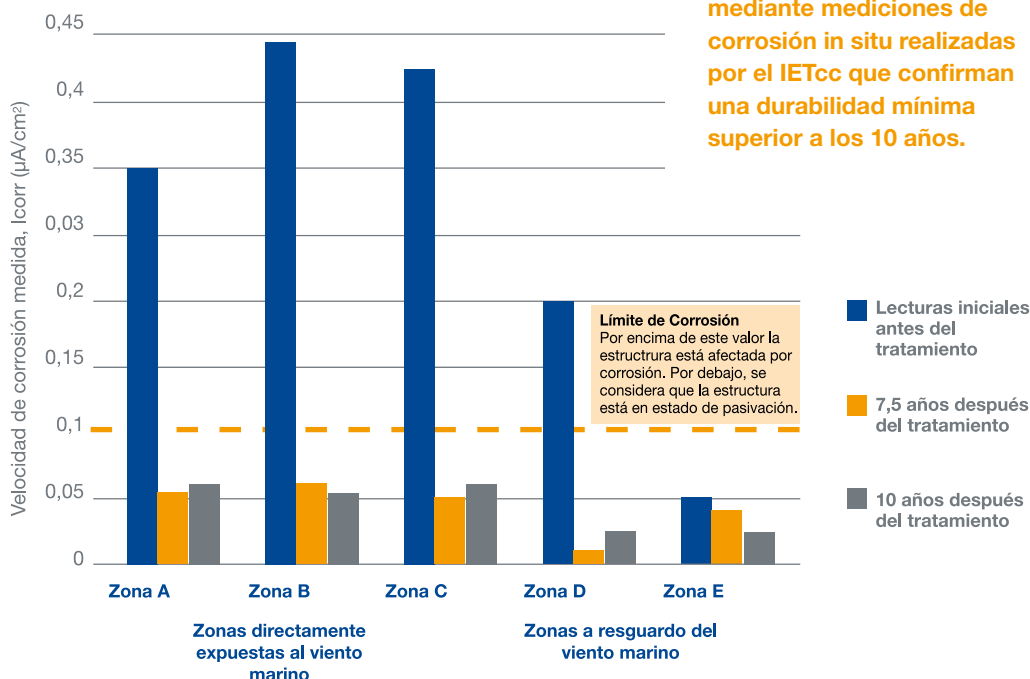
Resultados de la monitorización de la efectividad del tratamiento con MasterProtect 8000 CI mediante mediciones de corrosión in situ realizadas por el IETcc que confirman una durabilidad mínima superior a los 10 años.

El tratamiento anti-corrosión con MasterProtect 8000 CI en la Fundació Miró de Barcelona sigue efectivo tras 10 años de su aplicación, comprobado con mediciones in situ realizadas por el Instituto Eduardo Torroja.

En el año 2005 se realizó la reparación de los edificios de la Fundación Miró de Barcelona, que presentaban afectación por corrosión. Se aplicó MasterProtect 8000 CI para tratar las áreas afectadas y se definió un plan de monitorización con el IETcc como parte del proceso de obtención del certificado DIT-Plus.

El plan de monitorización consistía en la realización de mediciones de Velocidad de Corrosión in situ por parte del IETcc tras 2 años, 7,5 años y hasta 10 años después de la aplicación de MasterProtect 8000 CI. Con estas mediciones se pretendía comprobar si el tratamiento seguía siendo efectivo a lo largo del tiempo. Para ello la

Velocidad de Corrosión medida debe permanecer por debajo del Límite de Corrosión, que corresponde a una Velocidad de Corrosión inferior a $0,1 \mu\text{A}/\text{cm}^2$ y que confirma que las armaduras se encuentran en estado de pasivación.
